Испытательный центр электротехнического и энергетического оборудования  
Центра инжиниринга воздушных линий электропередачи общества с ограниченной  
ответственностью ООО «Инженерный центр ОРГРЭС»

Протокол №1.2018.039 от 26.10.2018 г.

Идентификационный номер испытуемого образца:	Сборная железобетонная стойка <b>СК 26.1-2.3 С6 для опор ВЛ</b>
Заказчик на проведение испытаний:	ТОО «Темирбетон» Адрес:040008, Республика Казахстан, Алматинская область, г. Талдыкорган, ул. Абылайхана, 266
Основание для проведения испытаний:	Договор №1.2018.042 от 28.09.2018 г.
Изготовитель продукции	ТОО «Темирбетон» Адрес:040008, Республика Казахстан, Алматинская область, г. Талдыкорган, ул. Абылайхана, 266
Вид испытаний, документ на соответствие которому проводились испытания	Испытания по проверке прочности, жесткости и трещиностойкости на соответствие СТ ТОО 390655464-032-2010 «Стойки сборные железобетонные, конические, кольцевого сечения, для опор высоковольтных линий электропередач напряжением 35-750 кВ с фланцевым соединением – марки СК» ГОСТ 22687.1-85 «Стойки железобетонные центрифугированные для опор высоковольтных линий электропередачи»

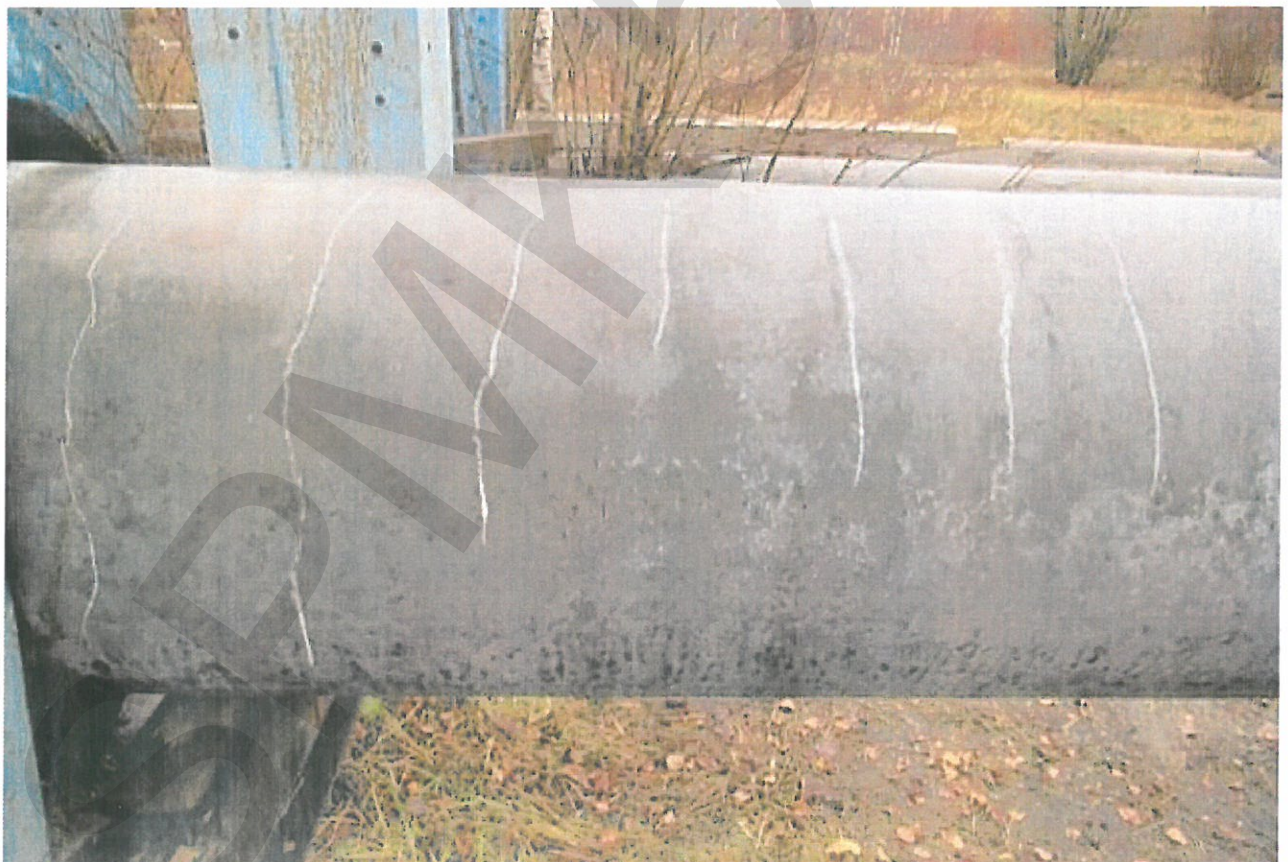
Рисунок 4 – Отмеченные трещины у заделки стойки СК 26.1-2.3 Сб

при нагрузке  $P=2,0$  тс (83,3%)

Трещины измерялись на приопорном участке, а ширина раскрытия трещин определялась как среднее значение на длине стойки 1,0 м.

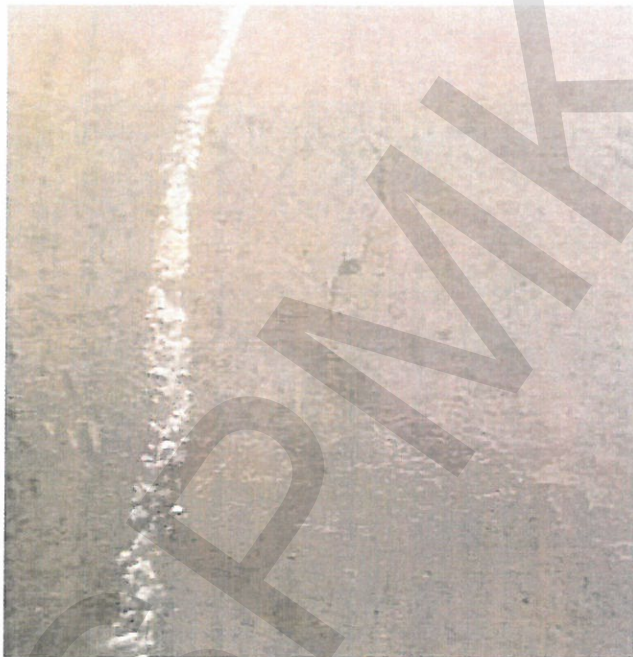
Трещина у заделки (83,3 %)

Рисунок 6 – Трещины у заделки и в кромке заделки фланца нижней секции стойки СК 26.1-2.3 Сб

Определяемый показатель, ед. измерения	Норматив качества	Результаты испытаний	Погрешность измерения по НД
1	2	3	4
<b>1. Трещиностойкость при нормативной нагрузке 83,3 %</b>			
Ширина раскрытия трещин при нагрузке $R_{83,3\%} = 2,00$ тс, мм	0,186	Трещины на длине 1 м от заделки – макс. - 0,150	ПГ ±2
<b>2. Деформативность при расчетной нагрузке 100%</b>			
Перемещения при нагрузке $R_{100\%} = 2,40$ тс, мм	1086	1075	ПГ ±2
<b>3. Прочность при предельных нагрузках - 160%</b>			
Предельная нагрузка по прочности арматуры - $R_{140\%}$ , тс	3,36	3,36	ПГ ±2
Предельная нагрузка по прочности бетона - $R_{160\%}$ , тс	3,84	3,84*

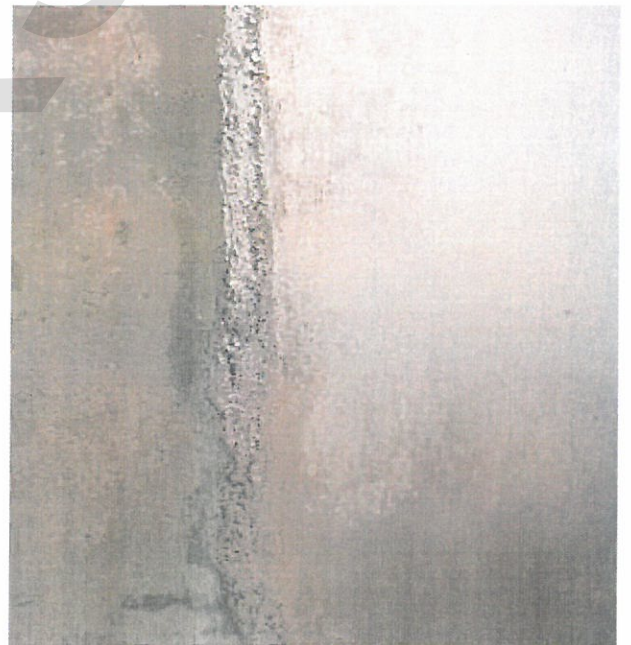
Трещина в кромке заделки фланца (100%)

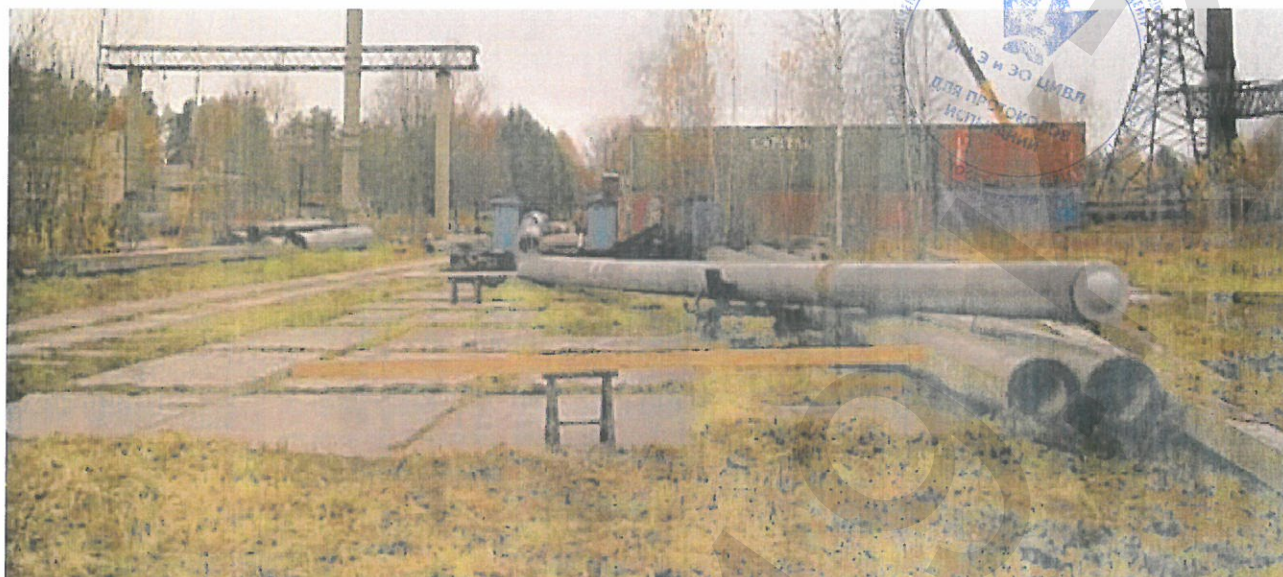
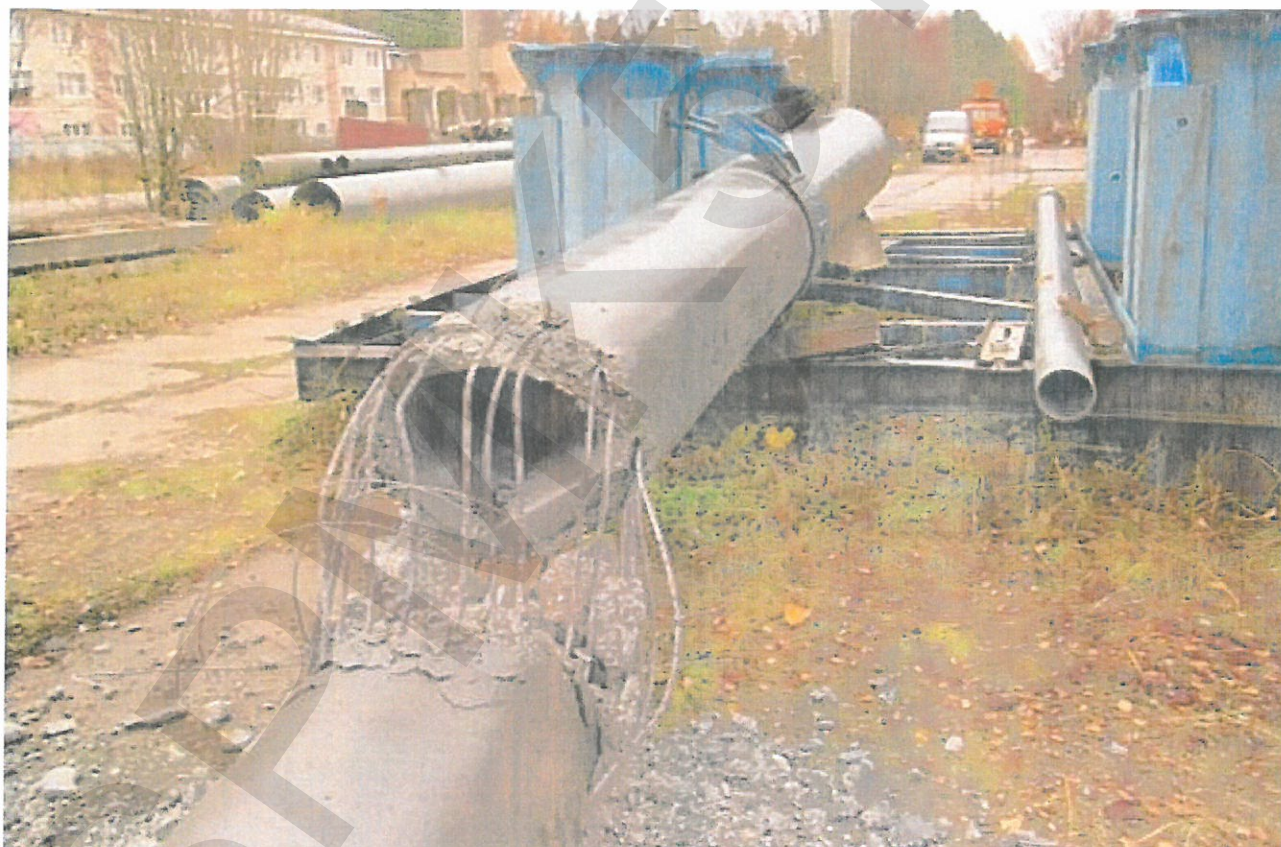
Рисунок 7 – Разрушение сборной железобетонной стойки СК 26.1-2.3 Сб при нагрузке 3,84 тс (160%)

\*После 2-х минутной выдержки при нагрузке 3,84 тс произошло разрушение стойки со стороны заделки на расстоянии 2,10 м, рисунок 7.
